CARTOGRAFÍAS DE VALORIZACIÓN DEL PATRIMONIO MATERIAL, REGISTRO DE SUELOS, PASARELAS Y MEMORIA SOCIAL EN DOS CONJUNTOS CORMU EN SANTIAGO.

MAPPING THE APPRECIATION OF TANGIBLE HERITAGE: REGISTER OF SOILS, WALKWAYS AND SOCIAL MEMORY IN TWO CORMU COMPLEXES IN SANTIAGO

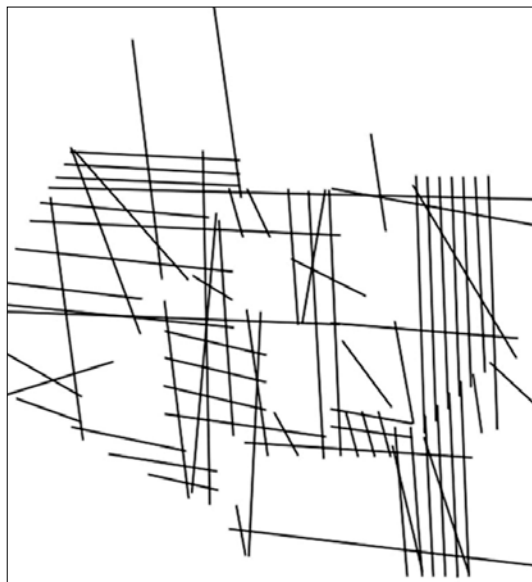
◀ Figuras 3 y 4. Ejes espaciales de los recorridos y mapeo de Co-presencias. Elaboración propia.

A partir de la realización de encuestas y cartografías se identifican áreas y lugares abandonados y deteriorados para confrontar con el proyecto original. Luego, se ha mapeado la interacción entre los usuarios y las variables físicas de los edificios (en este caso las calles elevadas) para revelar y/o confirmar los lugares o áreas de más intensa exposición y vulnerabilidad (B. Hillier) [figuras 3 y 4]. El uso de la tabla comparativa de seis puntos de Stephen Town and Randall O'Toole (2005), ha suministrado los criterios de análisis y los efectos de la apertura o el cerramiento ambiental. Asimismo, los casos extranjeros de regeneración urbana visitados y analizados han suministrado un marco de referencia del impacto del deterioro y para la propuesta de reutilización.

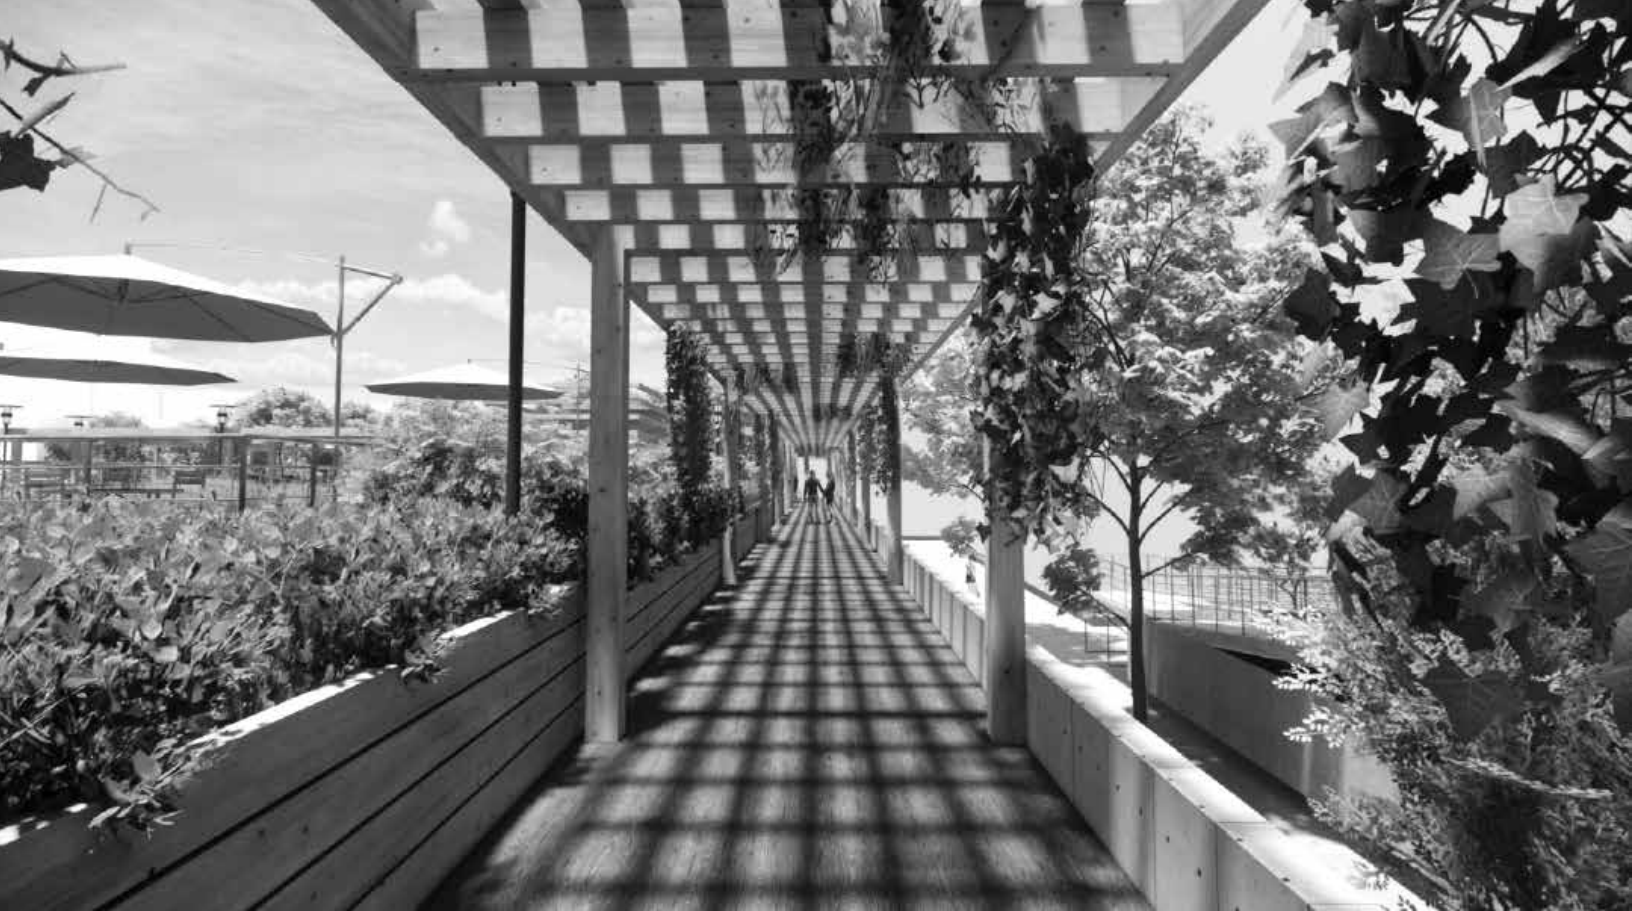
▲ Figura 5. Vista parcial del proyecto de regeneración de pasarela y plaza elevada. Estudiantes: Paloma Eyzaguirre y José Salvo. Nov. 2020.

Junto con responder las preguntas planteadas, se concluye con argumentos de análisis del conjunto en su estado actual, con el mapeo de las evidencias de la decadencia del diseño original y con la propuesta de una estrategia o proyecto de activación de las pasarelas y la regeneración de la plaza elevada [Figura 5]. Dicha propuesta
